# SÉCURITÉ DU PERSONNEL EN INTERVENTION

SUR AUTOROUTES  
CONCÉDÉES

2021

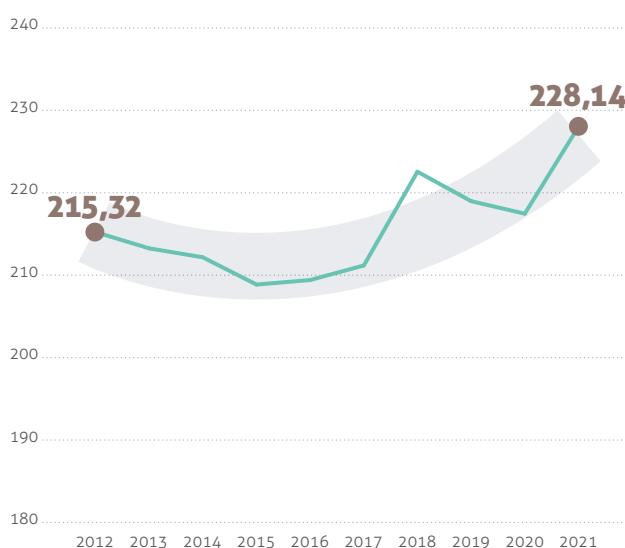
#### TAUX D'ACCIDENTS DE LA CIRCULATION (CLIENTS)

Globalement, sur les dix dernières années (2012 à 2021), les taux d'accidents de la circulation (nombre d'accidents pour 1 milliard de km parcourus), qui avaient baissé sensiblement jusqu'en 2015, se sont quelque peu détériorés jusqu'en 2018 pour amorcer une nouvelle baisse jusqu'en 2020. L'année 2021 enregistre une forte hausse, dépassant le niveau relevé au début de la période. Dans le même temps, les taux des accidents du personnel en intervention sont très fluctuants selon les années mais la tendance générale est tout de même en légère hausse. Contrairement au taux d'accidents de la circulation, le taux d'accidents du personnel 2021 enregistre une baisse, tout en restant supérieur au taux de début de période.

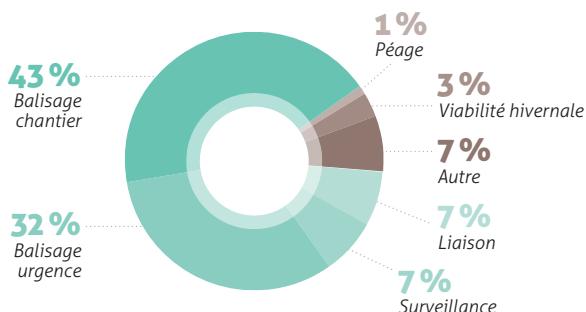
### SUR LES ANNÉES 2017 À 2021

L'analyse comparative 2021 par rapport aux cinq dernières années fait apparaître une baisse de la part des accidents lors des opérations de balisage de chantier et d'urgence. Les parts des accidents relatifs aux activités de surveillance et de liaison sont en hausse.

**Sur la période 2017-2021, 3 accidents sur 4 surviennent lors d'opérations de balisage de chantier ou d'urgence.** Parmi ceux-ci, 67% sont des heurts de FLR ou FLU.

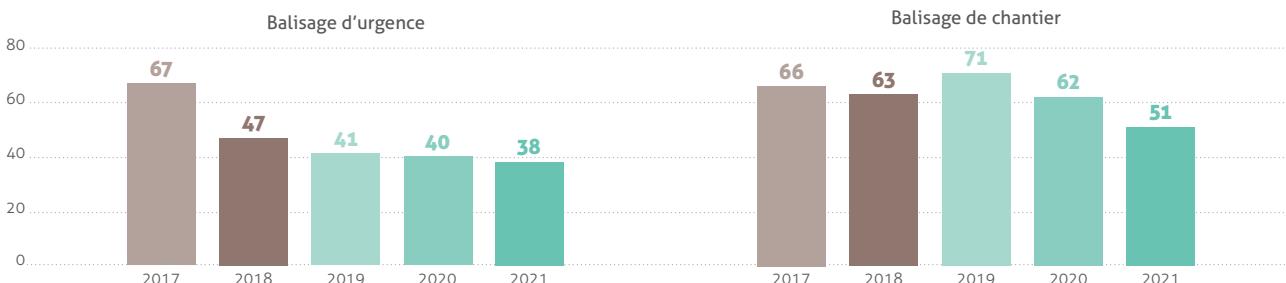
En 2021, les accidents survenant lors des activités de balisage d'urgence sont stables par rapport aux années précédentes et en forte baisse par rapport à 2017. Les accidents 2021 en balisage de chantier sont en baisse plus marquée par rapport à 2020 et le niveau enregistré est le plus bas des cinq dernières années.

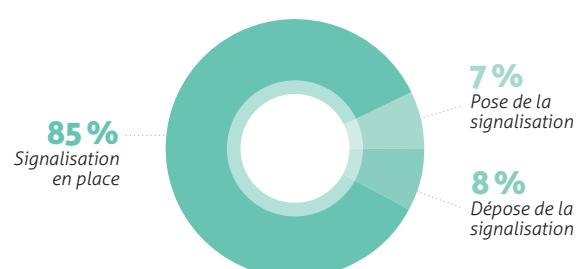
Les accidents survenant lors des phases de pose ou dépose de la signalisation sont relativement peu nombreux (15% du total).

Toutefois, en considérant que les phases de pose ou dépose de la signalisation ne représentent que 1 à 3% du temps d'existence de la signalisation, le caractère accidentogène plus marqué et bien connu de ces phases particulières est mis en évidence.

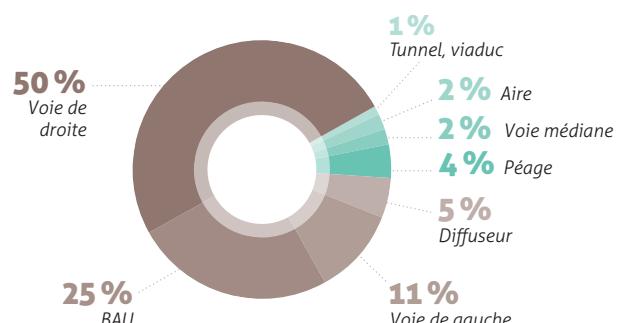
**3 accidents sur 4 se produisent sur la partie droite de la chaussée (BAU ou voie de droite), où ont lieu la grande majorité des interventions.**

Sur BAU, 44% des accidents se produisent lors d'un balisage d'urgence.

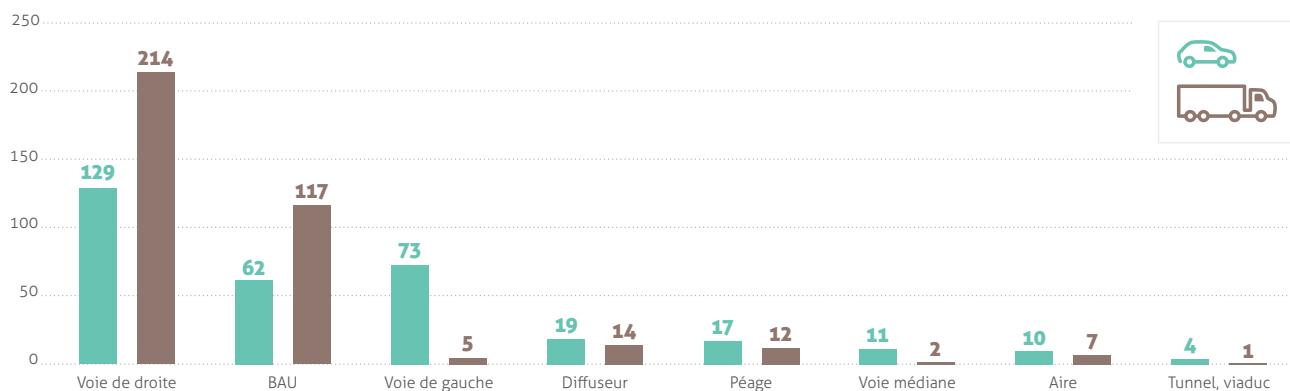
## LA RÉPARTITION DES ACCIDENTS PAR VOIE SELON LE TYPE DE VÉHICULE HEURTANT (sur 697 accidents renseignés)

Les accidents survenant sur la voie de droite ou sur la bande d'arrêt d'urgence concernent plus particulièrement les poids lourds, qui roulent en majorité sur la voie de droite. À l'inverse, les accidents survenant sur la voie de gauche sont le fait des véhicules légers.

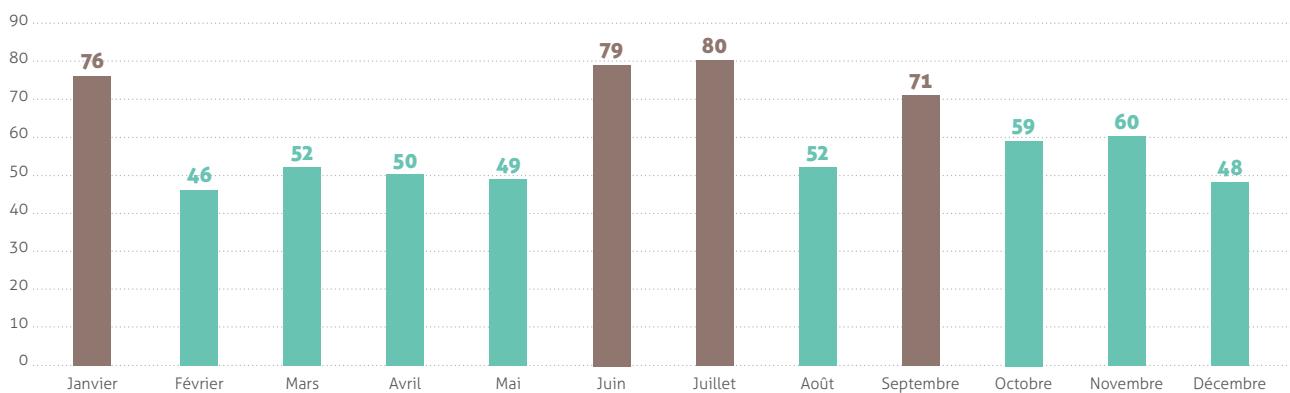
## LA RÉPARTITION MENSUELLE DES ACCIDENTS

Les mois de **janvier, juin, juillet et septembre** comptabilisent le plus d'accidents du personnel sur la période 2017-2021, mais pour des raisons différentes.

- Les mois de **juin et septembre** correspondent à une période de grande activité pour les chantiers, notamment en raison d'une météo plus clémence. Ainsi, 49 % des accidents survenus aux mois de juin et septembre se sont produits lors d'opérations de balisage de chantier, par rapport à une moyenne de 43 % pour l'ensemble de l'année.

- Le mois de **juillet**, où peu de chantiers sont mis en place, correspond à une période de pointe de trafic avec de très nombreuses interventions d'urgence. Ainsi, 35 % des accidents survenus au mois de juillet se sont produits lors d'opérations de balisage d'urgence, par rapport à une moyenne de 32 % pour l'ensemble de l'année.

- Le mois de **janvier** correspond à une période avec de nombreuses interventions de viabilité hivernale. Ainsi, 16 % des accidents survenus au mois de janvier se sont produits lors d'une opération de viabilité hivernale, par rapport à une moyenne de 3 % pour l'ensemble de l'année et par rapport à une moyenne de 6 % pour la période novembre à mars.

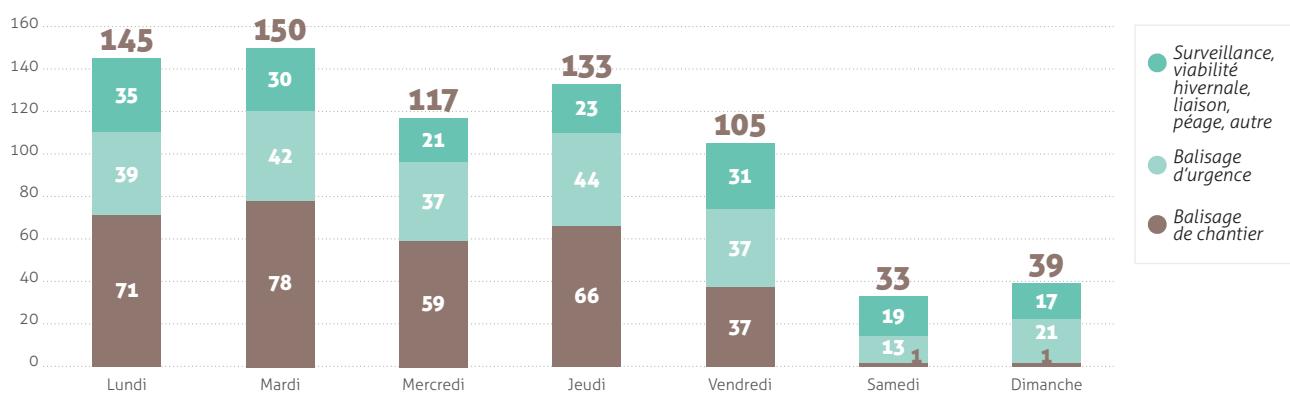
## LA RÉPARTITION JOURNALIÈRE DES ACCIDENTS

3 accidents du personnel en intervention sur 4 surviennent entre le lundi et le jeudi. Les week-ends sont moins affectés par les accidents car ils sont moins concernés par la mise en œuvre de chantiers. Effectivement, près de 1 accident sur 2 survenant le week-end s'est produit lors d'opérations de balisage d'urgence.

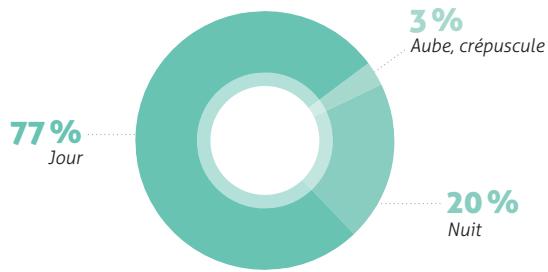
Plus de 3 accidents sur 4 se produisent de jour. Globalement, la nuit, peu de balisages sont mis en œuvre ; ils concernent principalement des chantiers déployés sur des réseaux à fort trafic où la période nocturne est privilégiée pour limiter la gêne liée aux travaux.

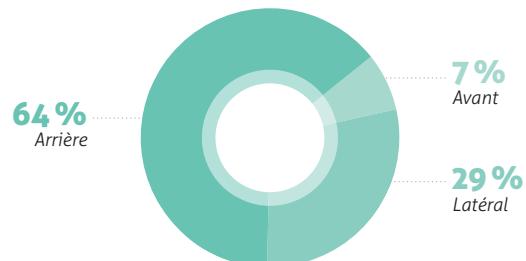
Près de 2 véhicules sur 3 sont heurtés à l'arrière et plus de 1 sur 4 est heurté latéralement. Les heurts portant sur l'arrière gauche et le côté latéral gauche des véhicules représentent 57 % des heurts.

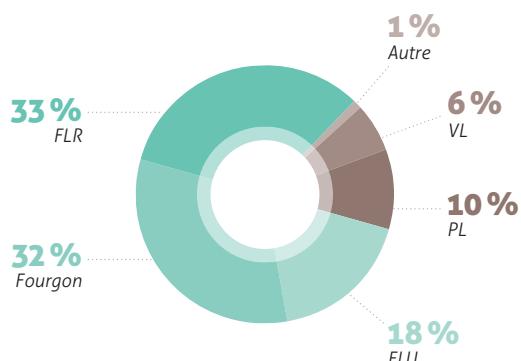
La moitié des accidents concerne des heurts de flèches lumineuses (FLR ou FLU).

- Les heurts de FLR se produisent principalement sur la voie de droite (75 %) puis sur la voie de gauche (22 %). Pour 66 % des heurts, c'est la FLR d'avertissement, positionnée à cheval sur BAU/voie de droite, qui est heurtée.
- Les heurts de FLU se produisent aussi principalement sur la voie de droite (90 %).

Près de 1 accident sur 3 concerne un heurt de fourgon. 64 % de ces heurts sont localisés sur la BAU. 2 heurts de fourgons en BAU sur 5 concernent un fourgon positionné pour intervenir en urgence afin de porter secours aux clients.

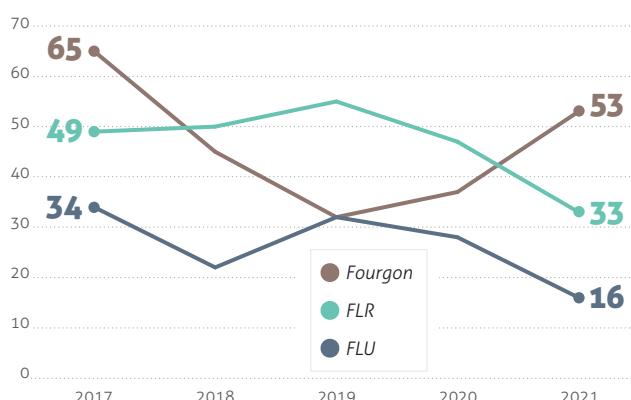
- Les heurts de FLR sont en légère hausse entre 2017 et 2019 pour amorcer une baisse assez marquée depuis 2020.
- Les heurts de FLU sont très fluctuants selon les années tout en restant à un niveau élevé, entre 2017 et 2020. En 2021, la baisse est assez significative.
- Les heurts de fourgons enregistrent une forte baisse en 2018 et 2019 puis amorcent une hausse en 2020, qui s'intensifie en 2021. Les fourgons sont le plus fréquemment percutés sur la BAU, notamment par des départs de PL. 66 % des fourgons heurtés sur BAU le sont par un PL.

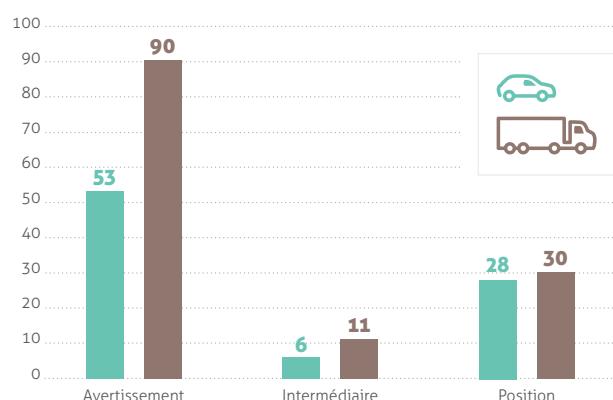
Les PL heurtent majoritairement la FLR d'avertissement (dans 69 % des cas).

La FLR de position, quant à elle, est heurtée à part égale par des VL et des PL.

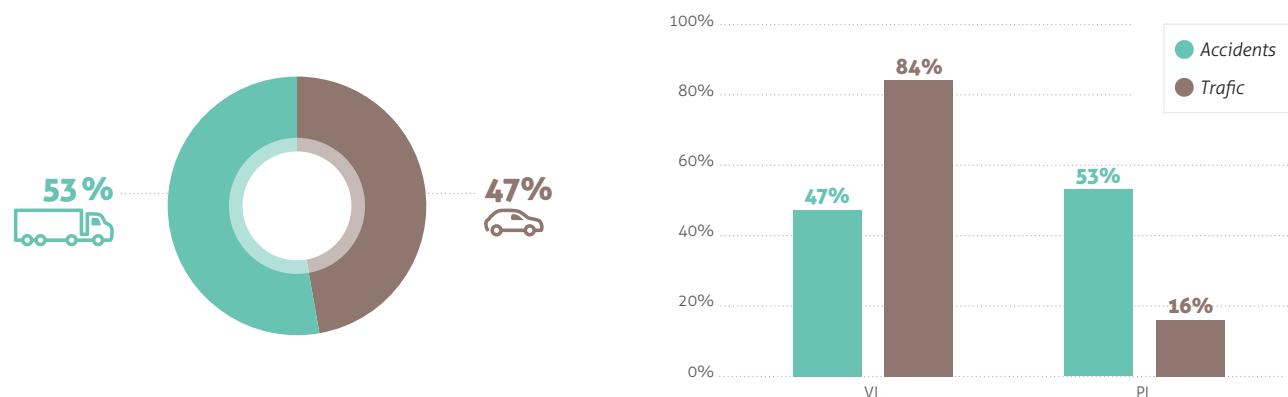
Sur la période 2017-2021, les PL clients sont impliqués dans plus de 1 accident sur 2 (entre 46% et 58% selon les années).

Une sur-représentation des PL dans les accidents s'observe par rapport à leur présence dans le trafic (16%) ; ceux-ci circulent majoritairement sur la partie droite de la chaussée où sont plus fréquemment les intervenants et les balisages. Ils ont également plus de difficultés à se décaler à l'approche des FLR.

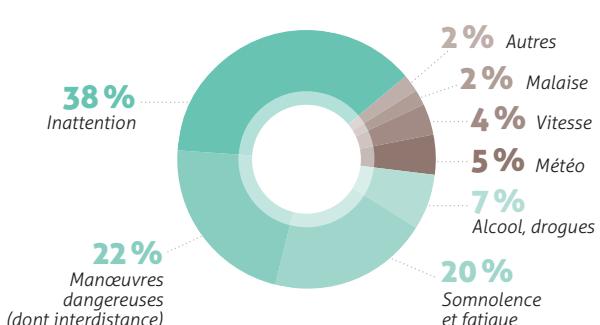
Les facteurs « Inattention\* » et « Somnolence et fatigue » sont à l'origine de près de 3 accidents sur 5. Le facteur « Manœuvres dangereuses » intervient pour 22% des accidents, et « Alcool/drogues » pour 7% de ceux-ci.

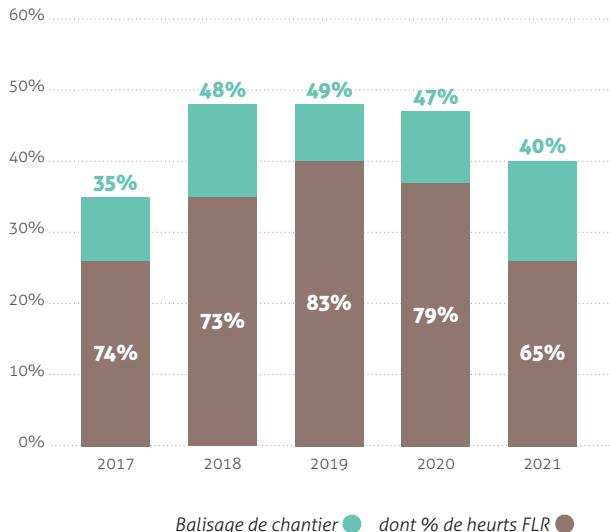
L'ÉVOLUTION DE LA PART DES ACCIDENTS LORS D'OPÉRATIONS DE BALISAGE DE CHANTIER

Sur la période 2017-2021, 43 % des accidents du personnel surviennent lors d'opérations de balisage de chantier.

- 75 % concernent un heurt de FLR et 20 % un heurt de fourgon ;
- 60 % se situent sur la voie de droite, 21 % sur la voie de gauche et 14 % sur la BAU ;
- 72 % des heurts se produisent par l'arrière et 23 % par le côté latéral gauche ;
- 58 % des heurts sont provoqués par un PL client ;
- 6 % sont des accidents corporels pour le personnel ;
- 88 % des accidents se produisent entre le lundi et le jeudi ;
- 82 % des accidents se produisent de jour.

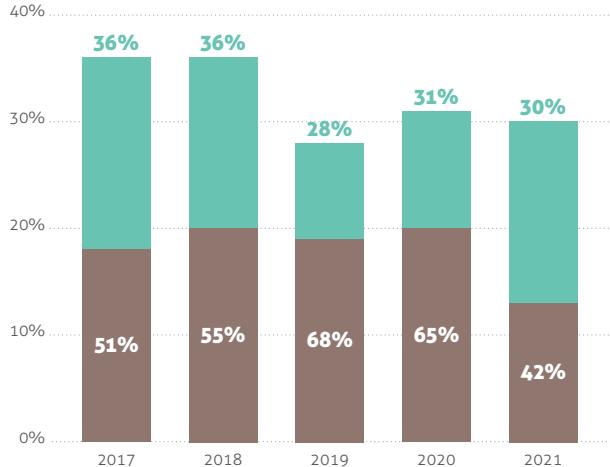
L'ÉVOLUTION DE LA PART DES ACCIDENTS LORS D'OPÉRATIONS DE BALISAGE D'URGENCE

Sur la période 2017-2021, 32 % des accidents du personnel surviennent lors d'opérations de balisage d'urgence.

- 56 % concernent un heurt de FLU et 28 % un heurt de fourgon ;
- 90 % se situent sur la partie droite de la chaussée : 54 % sur la voie de droite et 36 % sur la BAU ;
- 68 % des heurts se produisent par l'arrière et 30 % par le côté latéral gauche ;
- 60 % des heurts sont provoqués par un PL client ;
- 7 % sont des accidents corporels pour le personnel ;
- 85 % des accidents se produisent en semaine (jours ouvrés) ;
- 76 % des accidents se produisent de jour.

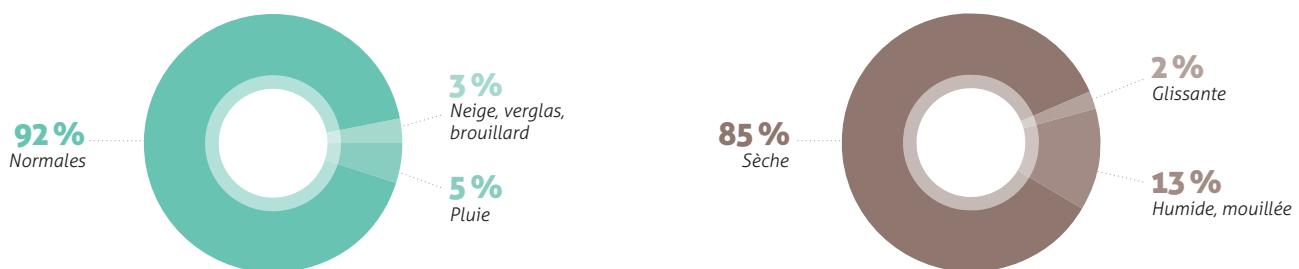
### LES CONDITIONS MÉTÉO ET L'ÉTAT DE LA SURFACE (670 accidents renseignés)

Les accidents du personnel en intervention ont principalement lieu lors de conditions météorologiques normales et sur chaussée sèche. Ces données corroborent les tendances observées dans l'accidentologie générale.

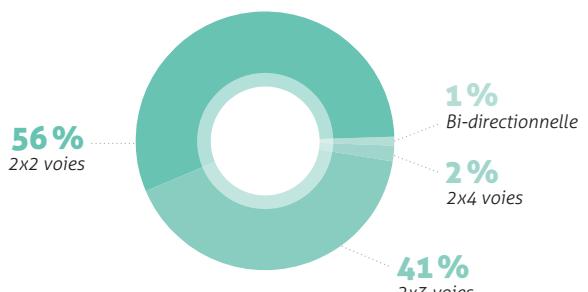
### LE PROFIL EN TRAVERS (665 accidents renseignés)

Les accidents du personnel se produisent à 56 % sur chaussée à 2x2 voies et à 41 % sur chaussée à 2x3 voies.

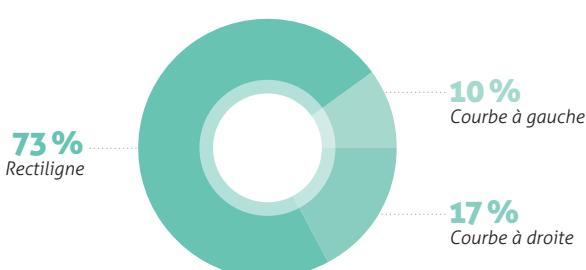
Près de 30 % des accidents se produisent sur un tracé en courbe, ce qui souligne le caractère plus sensible de ces zones, qui correspondent à un linéaire de tracé dont le pourcentage par rapport au total est sensiblement inférieur à 30 %.

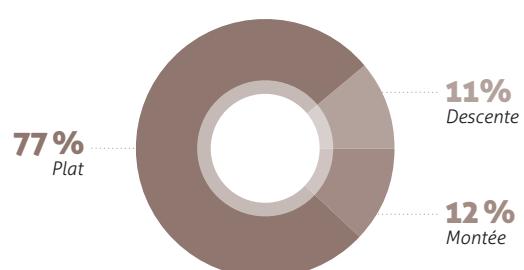
Près de 25 % des accidents se produisent sur un profil en long défavorable, ce qui souligne le caractère plus sensible de ces zones, qui correspondent à un linéaire de tracé dont le pourcentage par rapport au total est sensiblement inférieur à 25 %.
